Comienza la restauración de la iglesia burgalesa de San Vicente de Villamezán

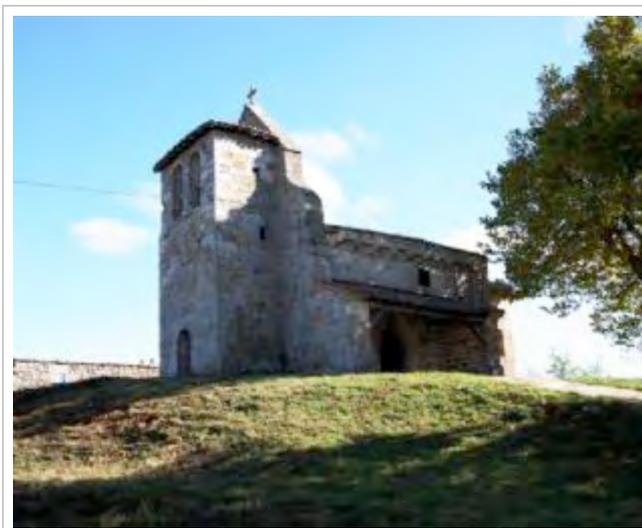
Vista general de la iglesia de San Vicente
© Fundación Santa María la Real - CER

La iglesia de **San Vicente** es una construcción románica que aún conserva sus trazas originales, a pesar de las reformas y ampliaciones posteriores. Su datación original es difícil de precisar, aunque la bóveda de cañón apuntada nos indica una fábrica tardía, en torno a las primeras décadas del **siglo XIII**.

Los distintos añadidos y reformas sufridos a lo largo de su existencia han configurado su imagen actual. En este sentido, cabe destacar una desafortunada intervención realizada recientemente en la fachada norte, consistente en colocar dos contrafuertes de hormigón de grandes dimensiones. Estos elementos no están realizando ninguna labor de apoyo al muro y el daño estético que producen es grave. Aunque sí es cierto que el paramento norte presenta cierto desplome, éste no supone ningún riesgo estructural para el edificio.

Por otro lado, la torre campanario muestra una serie de grietas y desplomes, que requieren de una intervención inmediata, así como la cubierta, con un peculiar sistema constructivo digno de conservarse. Por último hay que indicar que los forjados de la torre se encuentran en mal estado, con el consiguiente riesgo para fieles y visitantes.
