El descubrimiento de las pinturas murales inicia el arreglo de la iglesia

La Fundación Santa María la Real destina 200.000 euros para la restauración del templo de San Cristóbal, que se completará con la renovación de la cubierta y la limpieza de los muros

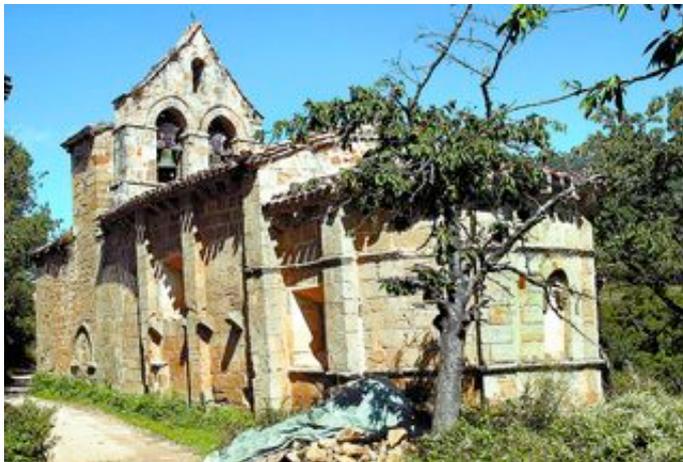
El templo, dedicado a San Cristóbal, se encuentra muy dañado, con grietas interiores y exteriores.

Además de estos trabajos, se intervendrá en el edificio con la renovación de la cubierta, el rejuntado de grietas y la limpieza de muros. También se efectuará un drenaje perimetral para evitar humedades, se llevará a cabo la nivelación del suelo y se renovarán las carpinterías de puertas y ventanas según los criterios el Plan de Intervención Románico Norte (2005-2012) en el que está incluido este templo burgalés.
