Entre portadas y espadañas

Repasamos esta semana las cuatro iglesias románicas situadas más al norte de la provincia burgalesa • Se conservan, sobre todo, los arcos de acceso y los campanarios

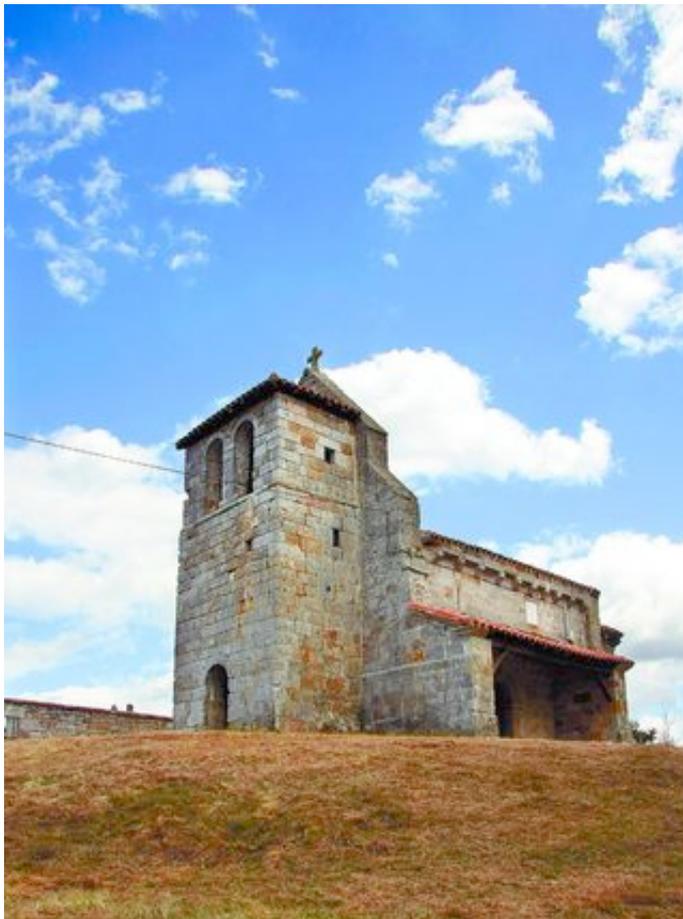
La iglesia de San Vicente fue restaurada en el año 2006 dentro del Plan de Intervención Románico Norte.

Esta última, la iglesia de San Vicente Mártir, fue restaurada en 2006 dentro del Plan de Intervención del Románico Norte que lleva a cabo la Fundación Santa María La Real. Se trata de una construcción típica del modelo de edificios populares destinados al culto de un concejo y, a pesar de las reformas y las ampliaciones llevadas a cabo tras la Edad Media, aún conserva sus trazas originales del siglo XIII (tal y como se aprecia observando su bóveda de cañón apuntada).

Con una cabecera compuesta por ábside semicircular, dos naves y espadaña, el templo se completa con la sacristía y el pórtico. La portada de acceso solo conserva de la primitiva románica una arquivolta decorada y en el interior destaca un arco triunfal apuntado y doblado que descansa en una pareja de capiteles con cuatro parejas de leones.

En cuanto a la rehabilitación, se ha intervenido fundamentalmente en la torre campanario (que presentaba una serie de grietas y desplomes), se ha sustituido la cubierta y se ha restaurado la escalera. En la propia iglesia se ha reparado igualmente la cubierta y se han limpiado las fachadas, y del interior se ha recuperado el coro y se ha renovado la instalación eléctrica.
