## La iglesia de San Juan Bautista de Villanueva de la Nía, abierta al culto

### Su reforma fue incluida en el plan de conservación del Románico

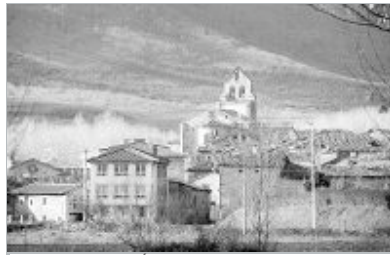
REHABILITACIÓN. El mal estado de la estructura obligó a la reforma del templo. / J. L. S.

La iglesia románica de San Juan Bautista es una joya del primer tercio del siglo XII, y sus obras comenzaron con la construcción de un refuerzo para intentar frenar la estabilidad del terreno en el que se asienta. Cuando este templo se incluyó dentro del plan de renovación de iglesias románicas de Campoo, La Fundación Santa María la Real acordó realizar un estudio geotécnico para conocer las características del terreno, pues la iglesia llevaba ya cerrada un año por riesgo del desprendimiento de sus bóvedas.

Por este motivo, varios técnicos de los laboratorios Labein, bajo la dirección de Isabel Rodríguez y con la ayuda de especialistas en escalada, colocaron una serie de sensores de inclinación, deformación, longitud, temperatura y humedad. Ante el mal estado de la estructura se procedió a desmontar la cubierta reemplazando todos los elementos constructivos por una nueva estructura de madera. Además de estas actuaciones se llevó a cabo la restauración del coro, restauración de carpinterías, picado y revocado de los parámetros de la sacristía y, rejunteado del paramento norte, y de las grietas existentes mediante morteros de reintegración.
