REINOSA

Desvío del cauce del Ebro para evitar daños en sus márgenes

Los propietarios venían denunciando la erosión de terrenos y edificios El tramo del río afectado por las obras es paralelo a la zona de La Húngara

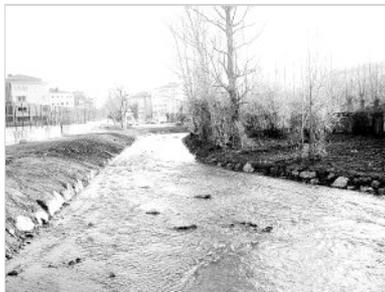
Imagen del río en un tramo en el que ya finalizaron los trabajos. / SERGIO

Los trabajos consisten en la apertura de un nuevo cauce, paralelo al existente, para encauzar el río. El nuevo desvío se está canalizando con la construcción de una escollera en la margen izquierda y la reducción del meandro que origina el problema en ese punto. Los desmontes de tierras que se han tenido que realizar se emplearán para rellenar la margen derecha y evitar así el impacto de las aguas en las construcciones de la zona.
